**RELATÓRIO TÉCNICO DE VISITA
SEGURANÇA DO TRABALHO
Sala de Preparação Física**

Razão Social / Local: Clube Paineiras do Morumbý

Serviço vistoriado: Sala de Preparação Física

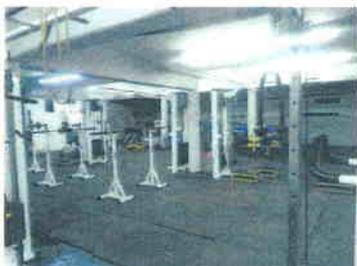
Vista atual da Sala de Preparação Física.

Conclusão: Diante das evidências apresentadas, podemos concluir que se torna mais interessante transferir esse investimento para outro espaço lindeiro ao conjunto poliesportivo, cuja localização encontra-se em espaço aberto e amplamente ventilado.

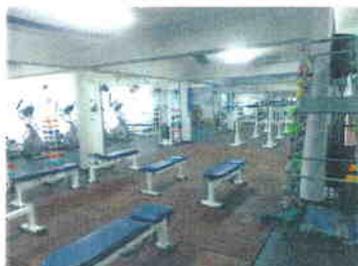
Durante a vistoria, foram observadas algumas não conformidades a qual não oferece condições salutaras ideais para o desenvolvimento dessa atividade, necessitando de adequações, como a instalação de um sistema de exaustão complexo, tendo em vista a sua localização. Na atual circunstância, a ventilação é deficiente, e o pé direito (altura do piso ao teto) é muito baixo, dificultando a aeração necessária para tal atividades físicas.

Vista da Sala de Preparação Física com altura do pé direito baixo.

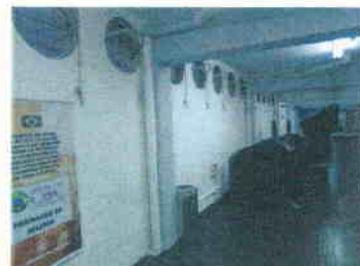
Vista atual da Sala de Preparação Física com a parede lateral e suas janelas.
